# 턴키 검사 시스템 dimensionCONTROL

## 베어링 셸 검사

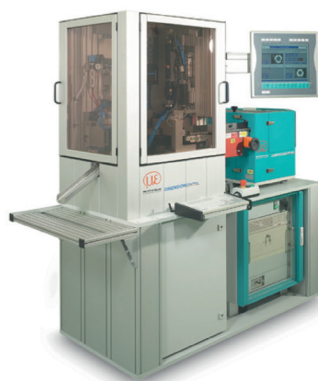
부품의 통과 및 실패 여부를 평가할 때 검사하는 특징은 부품 모양의 형태학적 편차와 표면 구조에서 반사된 빛 에너지의 변형(밀도, 대조, 확산)입니다. 하자품과 정상품은 이러한 면들에서 차이가 발생하게 됩니다. 하자품의 폭과 길이는 하자 분류를 위한 기하학적 파라미터로 사용할 수 있습니다.
